**Trabajos arqueológicos en la Fuente de la Salud de El Cañuelo (Priego de Córdoba)**

**Rafael Carmona Avila (\*)**

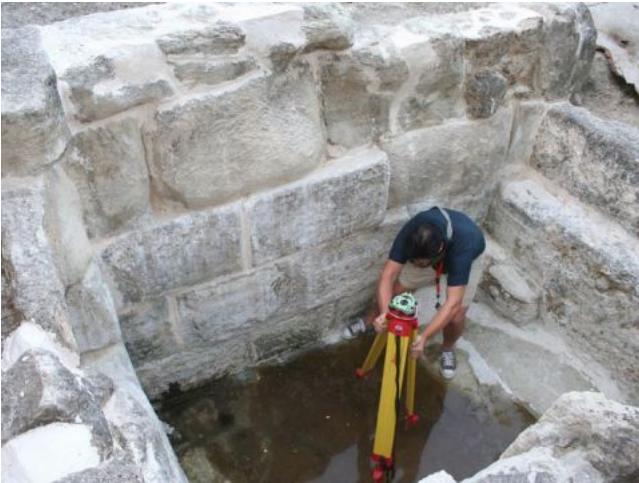
Está formada por un estanque rectangular construido con sillería (opus quadratum) de gran tamaño, colocada a seco en origen, con muestras de almohadillado irregular. Las medidas interiores del vaso son 2,98m x 1,62m para una altura conservada de unos 2,26m. El sillar de mayor tamaño alcanza las ciclópeas

Desde ese año, han sido varias las actuaciones realizadas destinadas a posibilitar la conservación y puesta en valor de la fuente, sin que hasta hoy se hayan podido ultimar debido a las graves patologías que presentan algunos de los sillares que componen la obra, muy erosionados, con fisuras estructurales y pulverización de la arenisca madre.

- 1) Consolidación de la sillería con silicato de etilo para paralizar, en lo posible, su arenización. Adhesión de fragmentos desprendidos. Rejuntado con mortero de cal. Aplicación de hidrofugante. Reintegración volumétrica parcial.
- 2) Eliminación de morteros de cemento modernos.
- 3) Limpieza del fango acumulado y eliminación de vegetación parasitaria, musgo y líquenes.
- 4) Tratamiento fungicida y herbicida.

5) Documentación volumétrica de la fuente, con tecnología láser, que permite obtener plantas, alzados y secciones de gran fiabilidad.
