HERMANDADES | Nazareno

La 'Túnica Rica' de Jesús Nazareno de Priego de Córdoba recupera su esplendor tras su restauración

Se ha empleado un sistema novedoso para garantizar la preservación de los valores tanto formales como funcionales de este textil devocional

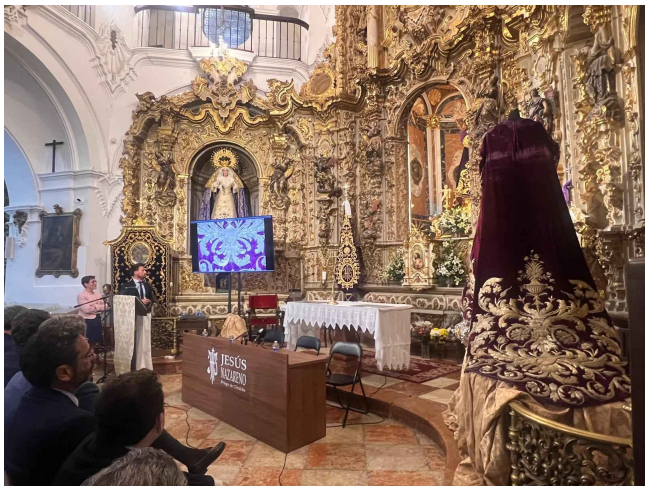
La restauración, que se ha desarrollado durante un periodo de dieciséis meses, se ha centrado principalmente en resolver los daños estructurales de especial gravedad en la decoración bordada, donde, según apuntan los técnicos del IAPH, los hilos metálicos se encontraban prácticamente disgregados y en riesgo de pérdida. Asimismo, se ha actuado en las tensiones y deformaciones que un forro inadecuado estaba generando en el soporte textil, afectado también por roturas y desgarros.

Estos trabajos han incluido el desmontaje controlado de forros y entretelas, la limpieza mecánica y físico-química de los hilos metálicos y depósitos de cera, la hidratación y alineado de la fibra, y la consolidación y fijación de los bordados mediante técnicas de costura adaptadas a las necesidades específicas de cada zona.

Asimismo, se ha llevado a cabo la reintegración de lagunas en la decoración y la reconstrucción de la zona del cuello, donde la pérdida afectaba a todos los estratos de la obra e impedía su correcta lectura. Por último, se ha incorporado un nuevo forro confeccionado en sarga de algodón y seda.
