**CULTURA | Monumentos**

**El Consistorio prosigue los trabajos de protección y conservación de la Fuente del Rey**

**Esta fase, que cuenta con un presupuesto de 48.338,92 euros, afectará al fondo, varios elementos ornamentales, iluminación y bancos que rodean al monumento.**

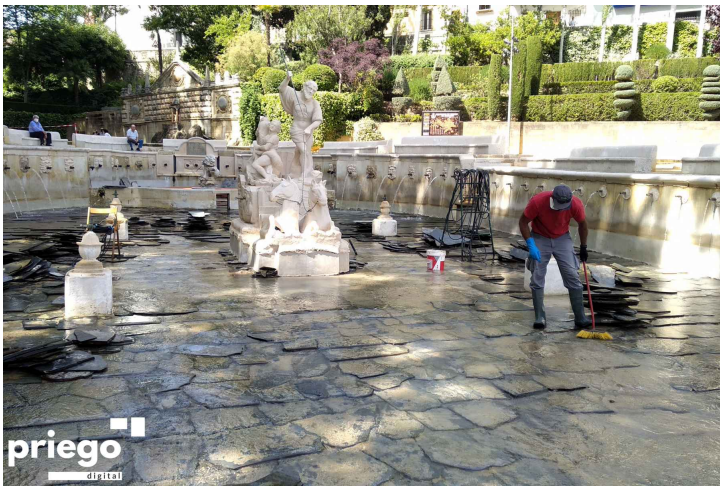
El Consistorio prieguense prosigue la intervención que desde el pasado año está llevando a cabo en la Fuente del Rey, en este caso con una serie de mejoras que afectan al suelo, iluminación, elementos ornamentales centrales y bancos que rodean a la monumental fuente.

En lo que respecta a la intervención que ahora se está acometiendo, Jiménez señalaba que se ha comenzado por los más de 90 metros de bancos que rodean a la fuente, realizados en caliza blanca y que descansan directamente en el suelo, sin cimentación. Según Jiménez, a los bancos, que estaban cubiertos de líquenes, se les ha dado un tratamiento de blanqueo, limpiándolos con agua a presión, procediéndose a la reconstrucción de las partes que faltan así como al repaso de las juntas.

Igualmente, se está trabajando en el suelo de la fuente, con la intención de eliminar las filtraciones que la afectan, “algunas de las cuales no se podían cortar y que provienen del nacimiento de la Fuente de la Salud”, añadía Jiménez.

Desde el punto de vista ornamental, el restaurador adelantaba que se sustituirá el sistema de iluminación recuperándose el enfoque que tenía a finales del siglo XX. Para ello, se instalarán 30 focos que iluminarán el fondo desde los elementos centrales de la fuente, mientras que con focos aéreos se hará lo propio con los grupos escultóricos de los tres estanques.

Junto a esta novedad, Jiménez añadía que debido a que los cuatro surtidores que flanquean al grupo escultórico de Neptuno y Anfítrite están muy desgastados, “se van a sustituir por otros nuevos que ya se están realizando”, actuándose también en el león del primero de los estanques, limpiándose la parte baja del

mismo ya que tiene muchas concreciones, procediéndose a la reconstrucción de las alas de la serpiente que el felino tiene entre sus garras.
