Trabajos arqueológicos en la Fuente de la Salud de El Cañuelo (Priego de Córdoba)

Rafael Carmona Avila (*)

Miércoles 11 de septiembre de 2013 - 19:48

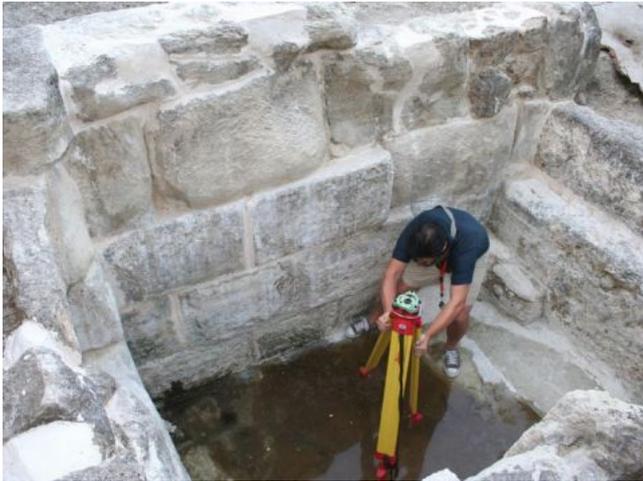
Está formada por un estanque rectangular construido con sillería (opus quadratum) de gran tamaño, colocada a seco en origen, con muestras de almohadillado irregular. Las medidas interiores del vaso son 2,98m x 1,62m para una altura conservada de unos 2,26m. El sillar de mayor tamaño alcanza las ciclópeas

Desde ese año, han sido varias las actuaciones realizadas destinadas a posibilitar la conservación y puesta en valor de la fuente, sin que hasta hoy se hayan podido ultimar debido a las graves patologías que presentan algunos de los sillares que componen la obra, muy erosionados, con fisuras estructurales y pulverización de la arenisca madre.

- 1) Consolidación de la sillería con silicato de etilo para paralizar, en lo posible, su arenización. Adhesión de fragmentos desprendidos. Rejuntado con mortero de cal. Aplicación de hidrofugante. Reintegración volumétrica parcial.
- 2) Eliminación de morteros de cemento modernos.
- 3) Limpieza del fango acumulado y eliminación de vegetación parasitaria, musgo y líquenes.
- 4) Tratamiento fungicida y herbicida.

5) Documentación volumétrica de la fuente, con tecnología láser, que permite obtener plantas, alzados y secciones de gran fiabilidad.
