**Crónica de una muerte anunciada: la torre del Espartal pierde su alzado noroeste**

**Rafael Carmona Ávila (Arqueólogo Municipal)**

Viernes 29 de julio de 2016 - 18:36

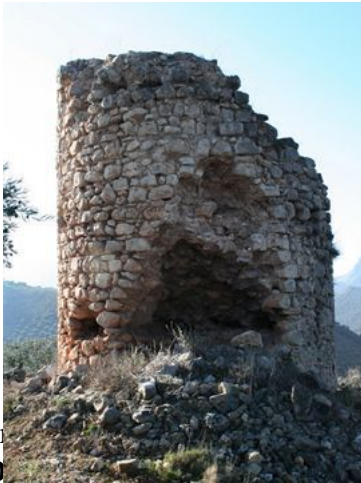
Visitada la torre al día siguiente se pudo constatar que, efectivamente, la estructura había colapsado en una superficie de unos 6 m<sup>2</sup>, dejando la torre en su parte aérea sin la planta circular que mantenía hasta el momento de la ruina. Este daño constatado puede considerarse como el más grave de los producidos en cualquiera de las torres atalayas del término municipal en los últimos cincuenta años.

La torre del Espartal es una torre atalaya medieval (ss. XIV-XV) que está inscrita como BIC (Bien de Interés Cultural) y que se sitúa a un km al suroeste del extremo occidental del casco urbano. Es de planta circular, altura máxima conservada de unos 6,5 m y diámetro de 4,71 m. Está levantada con mampostería de caliza local trabada con mortero de cal. Este tipo de torres eran macizas hasta una altura determinada, a partir de la cual se disponía una habitación abovedada y se accedía a una escalera que subía al terrado, lugar desde donde se realizaban las señales ópticas relacionadas con su función. La torre del Espartal no conserva esta cámara y terrado.

En definitiva, que ahora es el momento de retomar la necesidad de intervenir en las torres atalayas y otras fortificaciones de Priego de Córdoba diagnosticadas en el documento de referencia si no queremos seguir asistiendo impasibles a su rápida y continua degradación. Y el primer paso debería ser actuar, con carácter de urgencia, en la torre del Espartal para, como mínimo, reconstruir el lienzo arruinado y volver a recuperar el volumen original de la torre.
