El Consistorio destina 43.900 euros procedentes de fondos provinciales al asfaltado de las calles Doctor Balbino y dos tramos de Puerta Granada

También se ha actuado en un tramo de la calle Fuente de Carcabuey, en esta caso con fondos propios

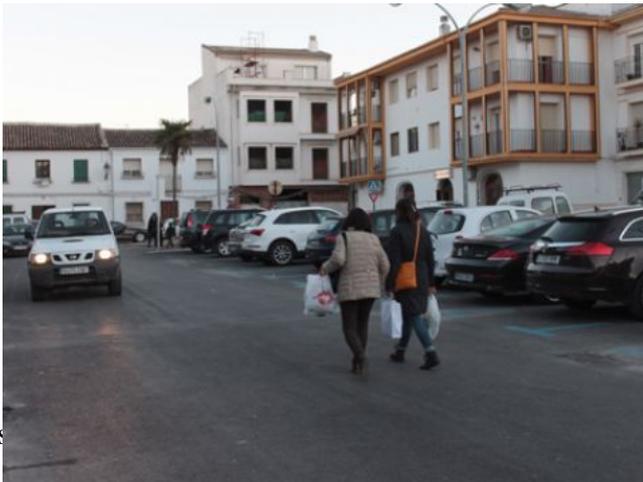
Como indicaba el presidente del Área de Obras y Servicios, Luis Miguel Carrillo, en ambas vías el firme se encontraba muy deteriorado, optándose por el asfaltado, al tratarse de una gran extensión,

En concreto, en Balbino Povedano se han asfaltado 1.754,77 metros cuadrados, realizándose un fresado de la zona de 4 centímetros, la limpieza de la zona y dotación de una lámina adherente y posteriormente se ha colocado el asfaltado en caliente, también de 4 centímetros.

La segunda de las vías en las que se ha intervenido es en la Puerta Granada, en este caso en 1.660 metros cuadrados, divididos en dos tramos, el primero con asfalto, como en principio estaba previsto, recurriéndose al hormigón en el tramo de mayor pendiente, al surgir una serie de problemas técnicos con el rulo de apisonamiento y las ondas que éste generaba, lo que hizo necesario un cambio del proyecto sustituyéndose el asfalto por hormigón.

Como en Balbino Povedano, los trabajos en Puerta Granada se iniciaron con el fresado de la zona, su posterior limpieza y dotación de una lámina adherente y posteriormente se ha colocado el asfaltado en caliente, de 14 centímetros de espesor, 15 en el caso del tramo de hormigón. Según Carrillo, en esta actuación ha sido necesario modificar las cotas de los imbornales y tapas de registro.
