**Neptuno y Anfítrite vuelven a relucir en la Fuente del Rey tras su restauración**

**El prieguense Manuel Jiménez Pedrajas ha sido el autor de los trabajos, financiados con el Programa de Protección y Conservación del Patrimonio Histórico de la Diputación**

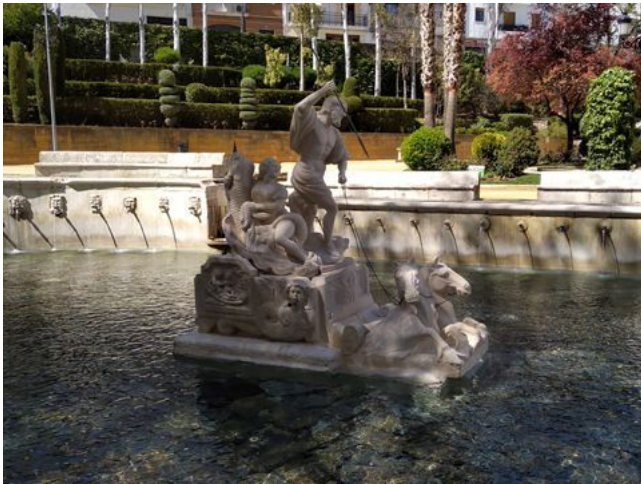
El grupo escultórico de Neptuno y Anfítrite, una de las imágenes icónicas de Priego que preside la monumental Fuente del Rey, reluce con gran esplendor tras la restauración a la que ha sido sometido por el prieguense Manuel Jiménez Pedrajas.

Según Jiménez, “las patologías no se veían desde fuera”, indicando que los materiales empleados en las antiguas actuaciones a las que ha sido sometido el grupo, “han tenido que eliminar, sacar lo que quedaba de original, limpiar las piedras, y volver a colocarlas en su sitio”.

En este sentido, el restaurador hacía referencia a la actuación realizada en el relieve de la derecha, dedicado a Diana, en el que se han contado 16 trozos rotos pegados con resina, en algunos casos mal pegados., lo que hizo necesario sus desmontaje, limpiado de las piezas y vuelta a pegar, reconstruyéndose algunos elementos que se habían perdido.

Pero sin lugar a dudas, como así destacaba Jiménez, el capítulo más importante de la actuación ha sido la limpieza, haciendo alusión en este sentido a la existencia de concreciones que, en algunos casos, tenían hasta medio centímetro de grosos, durísimas, y sobre todo marrones, porque el agua de las tuberías arrastra al

óxido que se ha ido acumulando en las concreciones dando un aspecto marrón al conjunto.

Para completar la actuación, Jiménez apuntaba que el acabado ha sido una protección de la piedra con un consolidante, dando cera en las partes bajas para que el agua resbale y no se acumule, manteniéndose el tridente y las cadenas originales, a los que se les ha dado un tratamiento para evitar que produzcan óxido.
