**La fuente de la plaza de Santa Ana recupera su imagen original**

**Actuación realizada por el restaurador prieguense Manuel Jiménez Pedrajas**

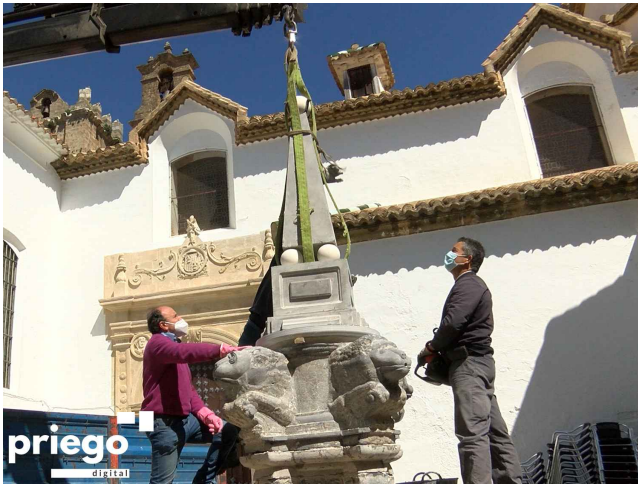
Pedrajas.

Según Jiménez, “lo que quedaba de fuente era poco, ya que los leones estaban prácticamente deteriorados, faltándole muchos trozos a la pieza de los leones, supliéndose con cemento las ausencias”.

De ahí que la primera intervención que se planteó consistía en eliminar ese cemento y recuperar la cara de los cuatro leones, reconociendo Manuel Jiménez que la pieza que estaba sobre los leones no ocupaba su sitio original, ya que como luego se constató, su primitiva ubicación era en la parte inferior, contando además con cuatro caños, que como adelantaba el restaurador, “vamos a recuperar, por lo que la fuente contará con 8 caños, como tuvo originalmente”.

Para la realización de las partes desaparecidas, Jiménez apuntaba que se ha utilizado piedra procedente de una cantera de la aldea de Zamoranos, utilizándose como modelo para la realización de los leones, cuyos rasgos eran ya prácticamente inexistentes, un león de arenisca que hizo las veces de soporte de un púlpito y que se conserva en la cripta de la parroquia de la Asunción, de la misma época y posiblemente del mismo maestro que ejecutó la fuente.
